DEUBLIN

Juntas Rotativas Serie 57 con Sellos de Carburo de Silicio para Agua, DN 10 - 50

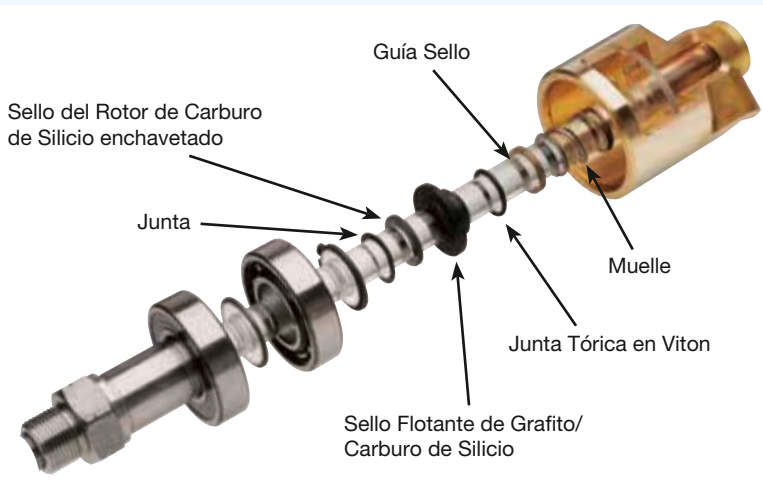
La Serie 57 ha sido diseñada para permitir la rápida sustitución del Sello Flotante y del Sello del Rotor.

El sello de la Serie 57 se asienta en un alojamiento enchavetado en el extremo del rotor. El sello desgastado simplemente se extrae y en su lugar se coloca el nuevo sello. Al no ser necesario reemplazar todo el rotor o volverlo a lapear, la reparación se realiza rápida y fácilmente en campo. Además, al cambiar sólo los sellos, el coste de la reparación es muy económico.
